白石山居·茂华园项目

水土保持设施验收报告

建设单位：涞源华中房地产开发有限公司

编制单位：河北顺诚水利工程有限公司

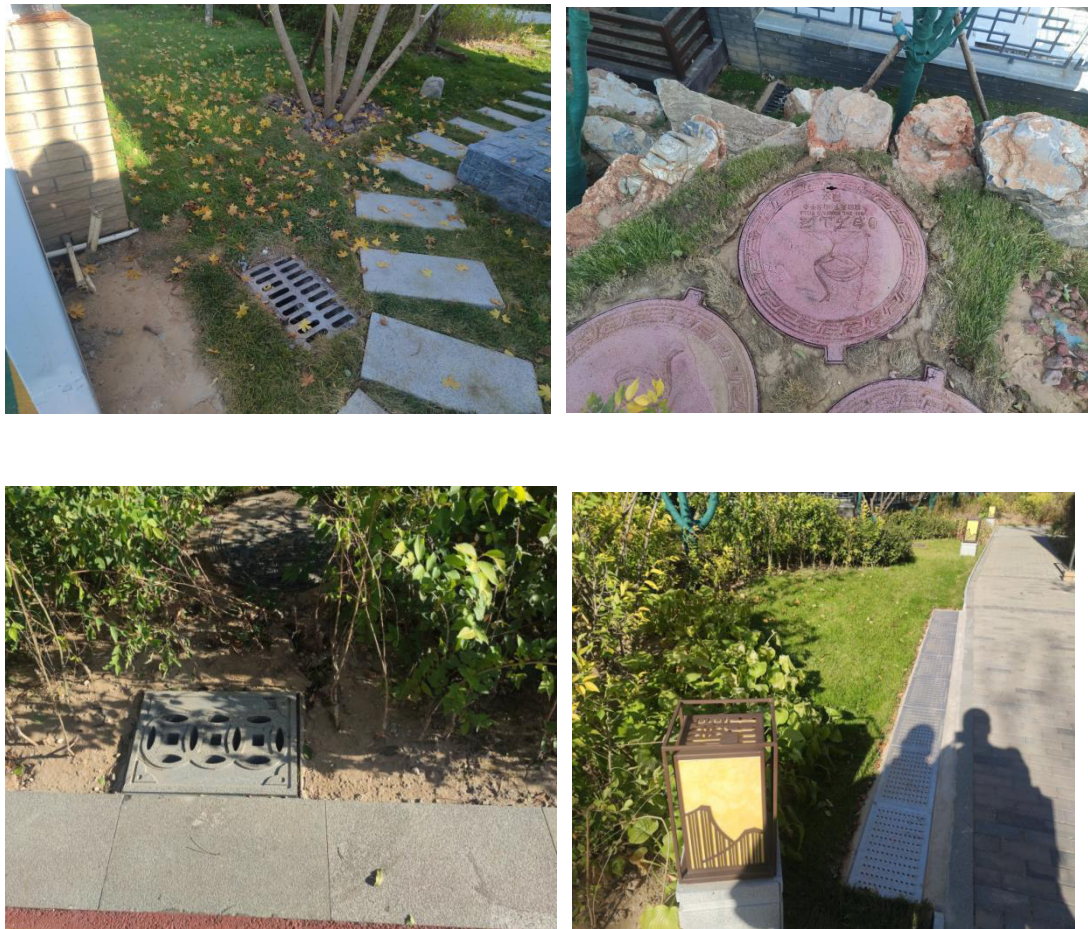
图 2 排水管网工程

排水管网：在道路一侧设置排水管网 12532m，实施时间 2021 年 8 月-9 月。

排水管网：水土保持方案设计排水管网 2050m ，实际完成排水管网 12532m ，增加了 10482m ，排水管网增加的原因是保证项目区更好的排出汛期雨水，防止内涝。

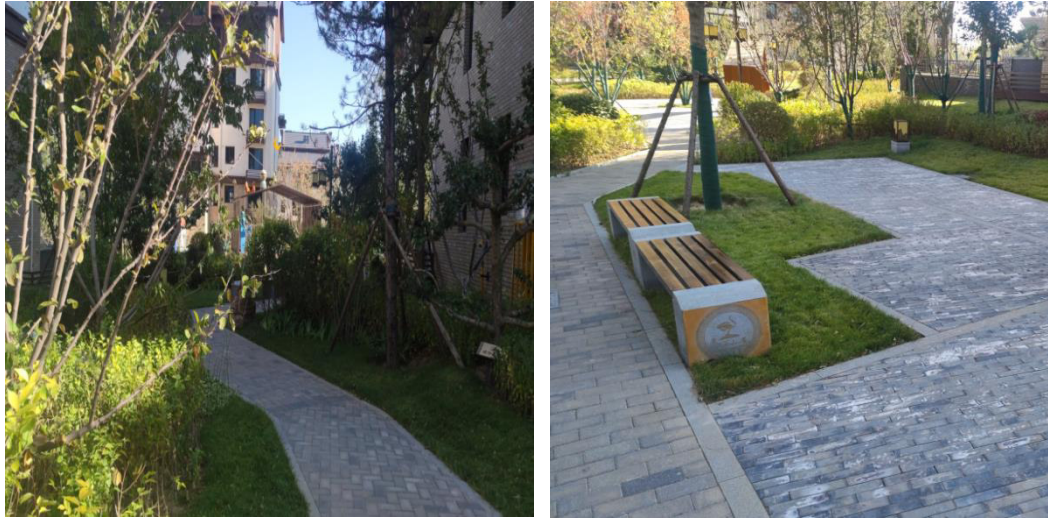
图3 透水砖

透水砖铺装：在道路两侧及地面停车场铺设透水砖 4300m²，实施时间 2022 年 4 月-2022 年 6 月。

透水砖铺装：水土保持方案设计在道路两侧及地面停车场铺设透水砖，面积为 3550m^2 ，实际铺设透水砖 4300m^2 ，变化原因主要是根据实际情况铺设，导致实际铺设面积增大。

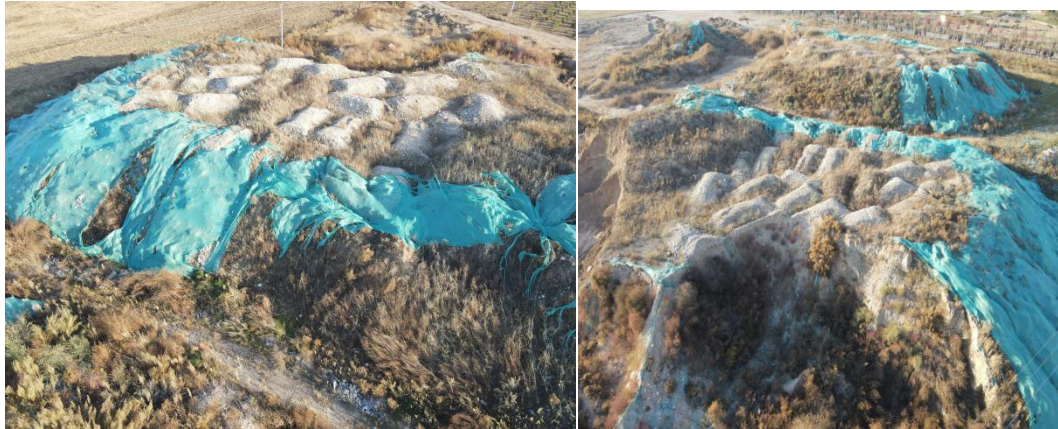
图4 临时堆土区苫盖

临时堆土区周边布置编织袋装土进行临时拦挡措施，临时拦挡长度 1031m，纱网遮盖面积为 2800m²，实施时间 2020 年 6 月-7 月。

与水土保持方案相比，实际完成临时拦挡 1031m，较水土保持方案增加了 172m；纱网遮盖 2800m²，较水土保持方案增加了 341m²，变化的主要原因是：临时堆土区堆有大量土方，容易产生水土流失和扬尘污染，为减少降雨对坡面冲蚀造成水土流失，而增加临时拦挡数量和纱网遮盖数量。

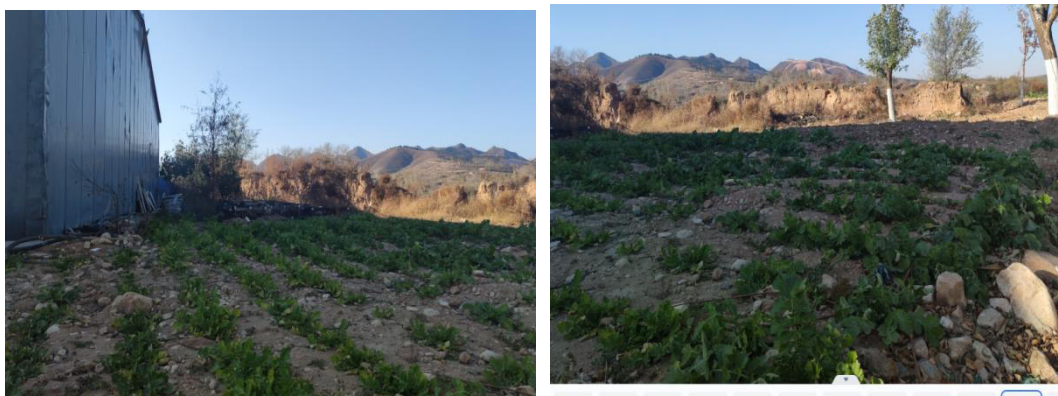
图4 施工生产生活区

施工结束后，种植乔木 56 株，树种选取国槐，苗高不小于 1.5m，胸径不小于 5cm，整地方式为穴状整地，整地规格为穴径×穴深 60cm×60cm，株行距为 3m×3m。实施时间 2022 年 4 月。

水土保持方案设计种植乔木 833 株，撒播草籽绿化 0.75hm^2 ；实际栽植乔木 56 株，与水土保持方案相比实际栽植乔木数量减少 777 株，变化主要原因是施工生产生活区施工结束后结合农民意愿复耕，仅对占地范围周边进行绿化。

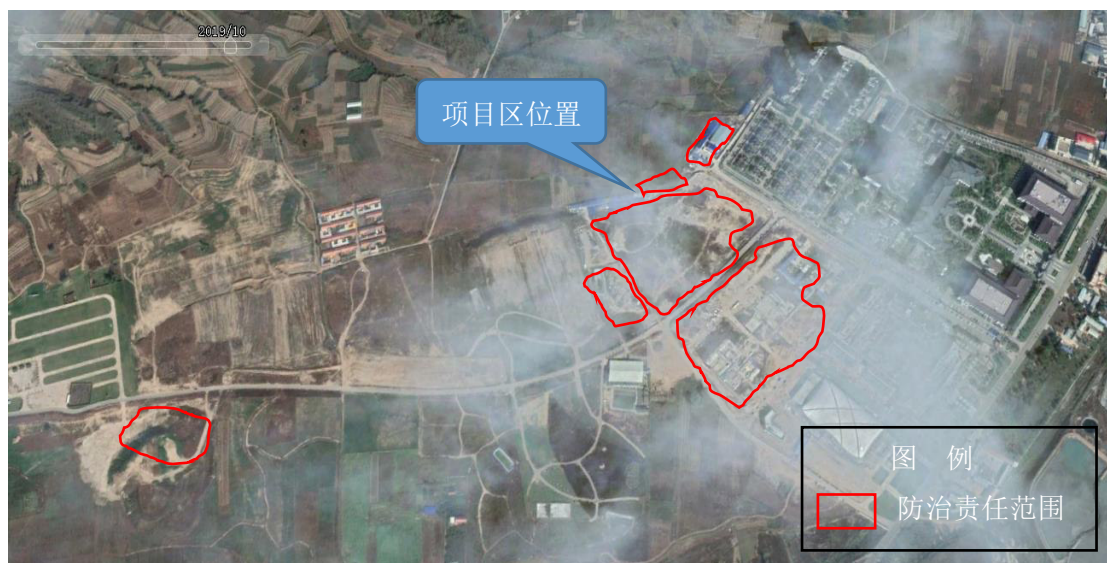
图 3-1 2019 年 10 月遥感影像图片

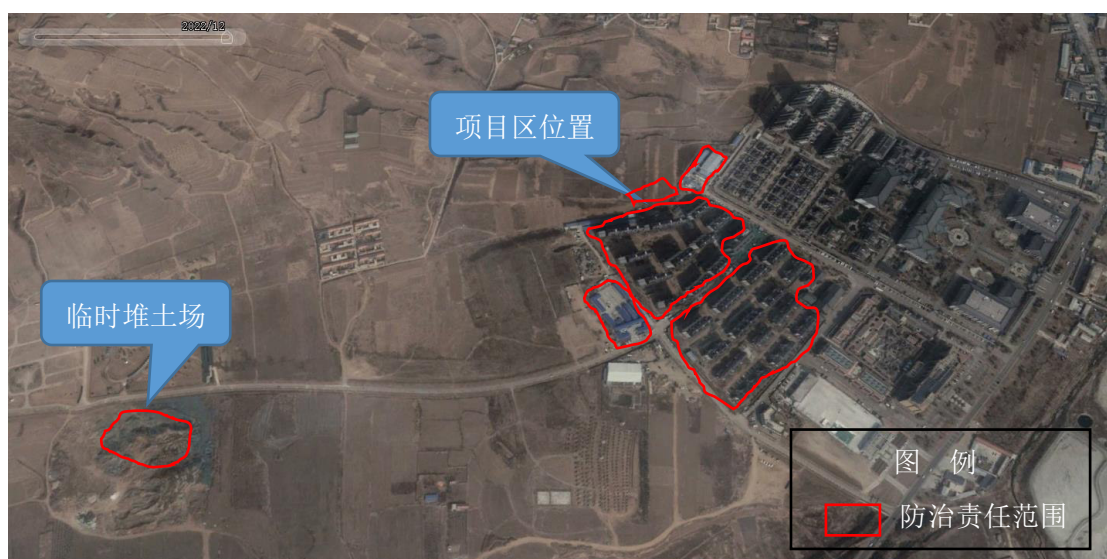
图 3-2 2022 年 12 月遥感影
