华中·白石山温泉度假区项目
水土保持设施验收总结报告

建设单位：涞源华中假日酒店有限公司

编制单位：河北顺诚水利工程有限公司

2023年5月

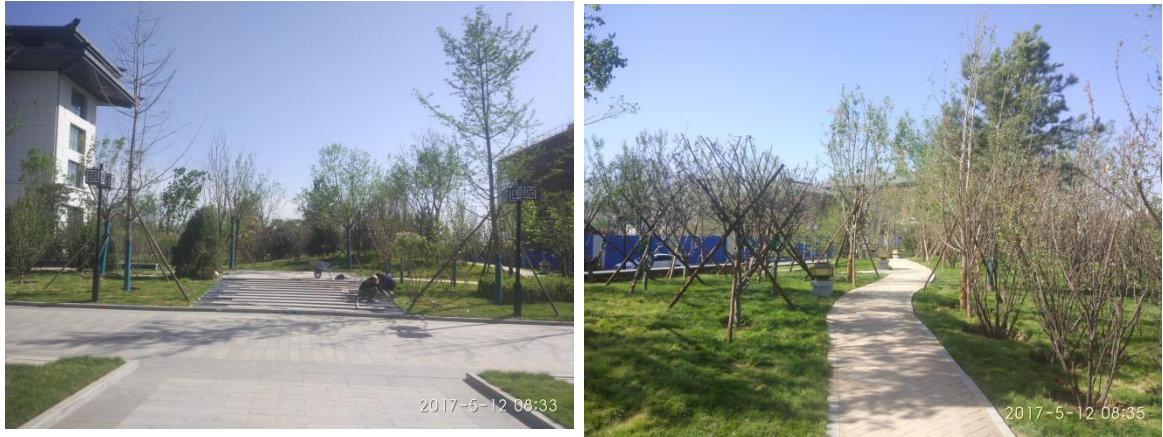
图 1 厂区绿化（2017 年 5 月）

绿化区内采用乔灌草相结合的综合绿化方案，选取树枝、树干、花色、叶色等有较高观赏价值的树种。树种主要有涞源松、银杏、法桐、八棱海棠、紫叶碧桃、樱花、木槿、金叶榆、杨树、柳树、卫矛、草皮、水蜡、紫叶矮樱，综合绿化面积 3.8hm²。措施实施时间：2017 年 3 月-2022 年 10 月。

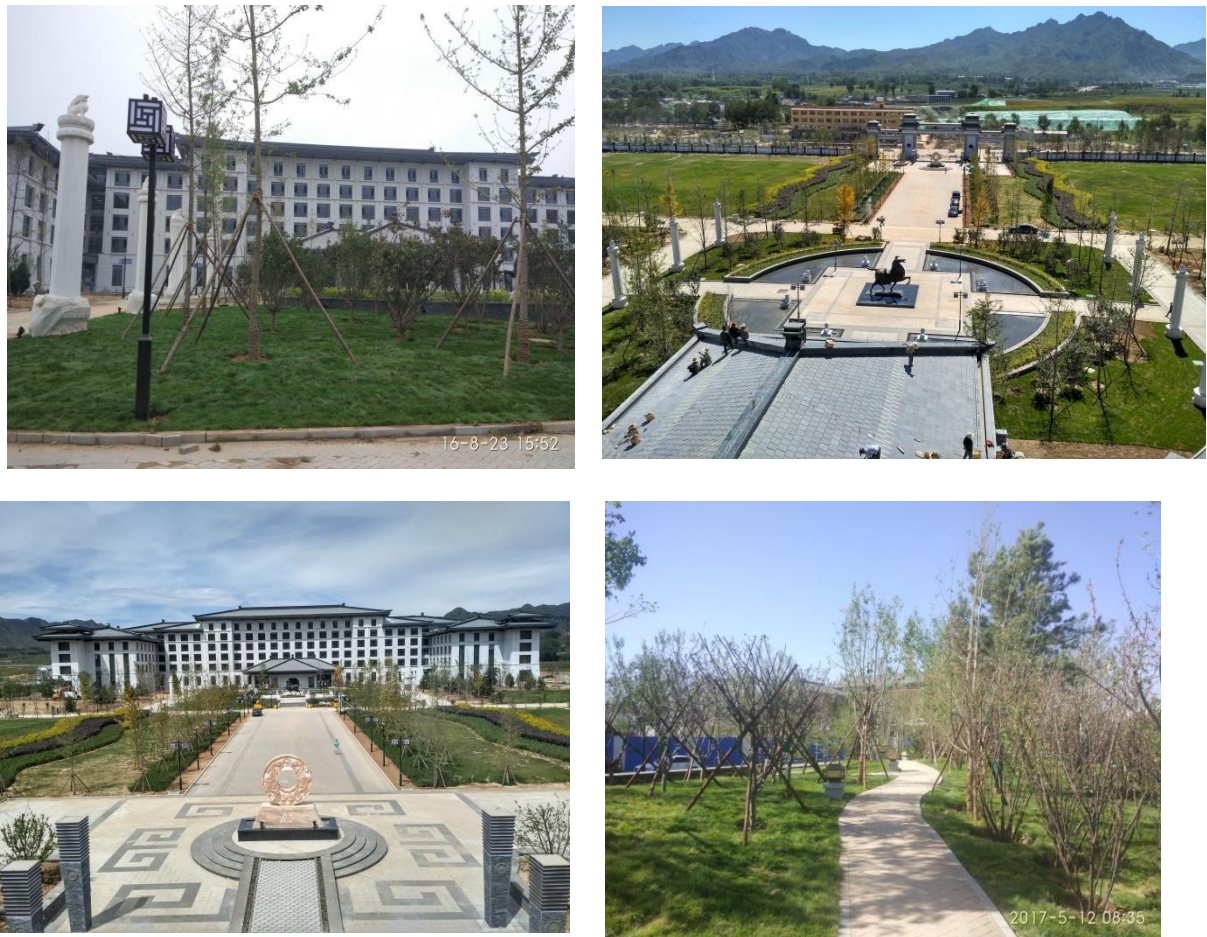
图 2 厂区绿化（2021 年 5 月）

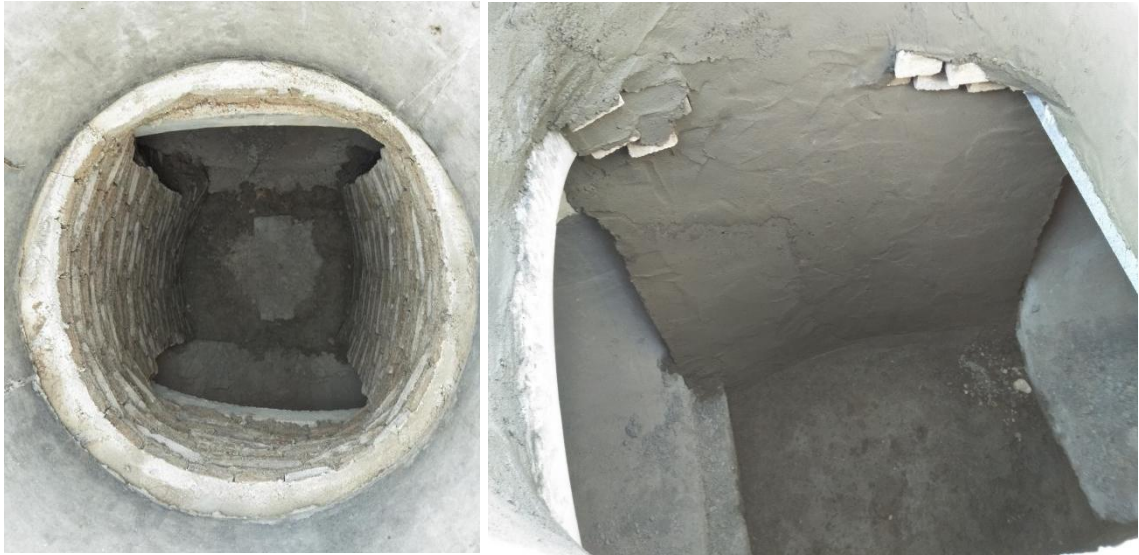
图3 排水管工程（2017年5月）

排水管：绿化区布设雨水管道 860m，管径 300mm。措施实施时间：2017 年 5 月-6 月。

排水管：为提高雨水利用率，在广场区布设雨水管道，排水管长 2200m，管径 300mm。措施实施时间：2017 年 5 月-6 月。

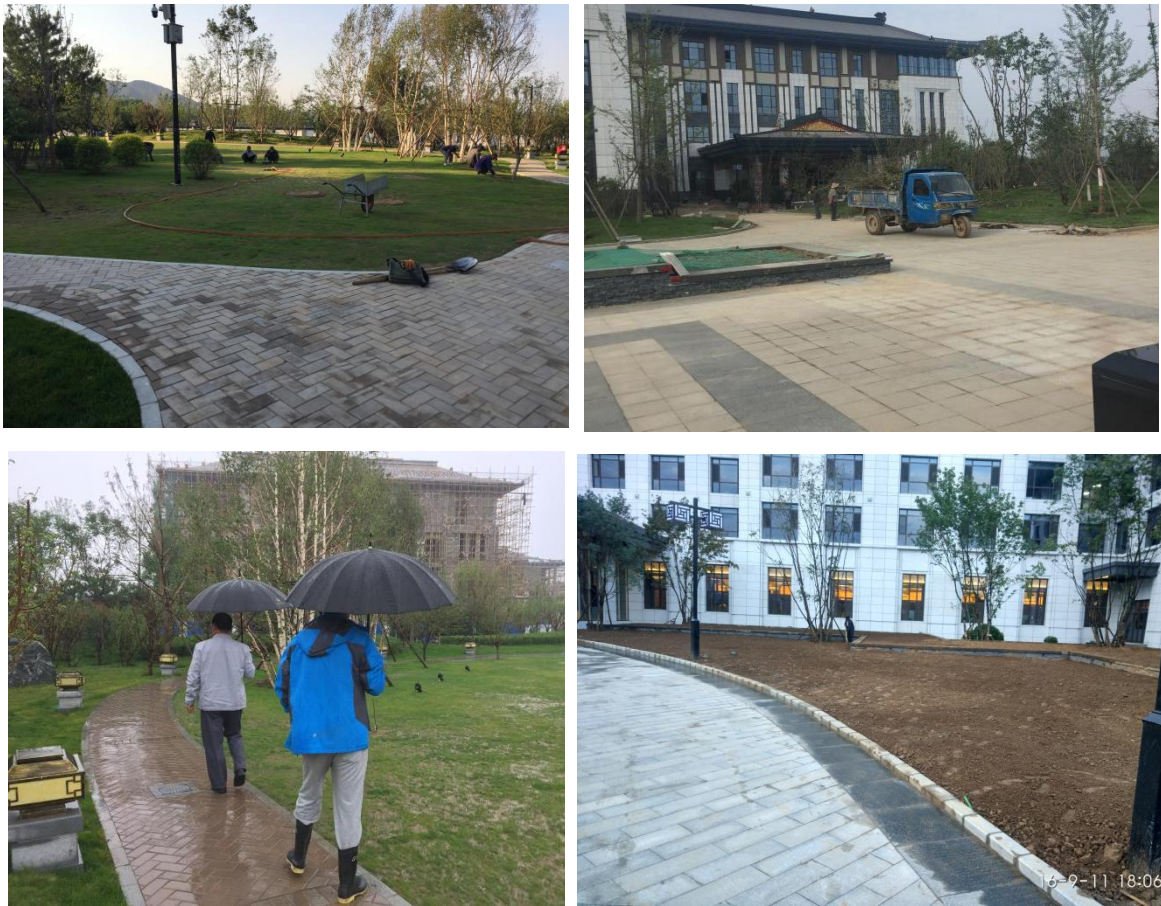
图4 透水砖（2017年6月）

透水砖铺设：对站内道路的人行道上铺装透水砖，铺装面积 0.73hm²。措施实施时间：2017 年 6 月。

透水砖铺设：对广场非承重区域采用透水砖硬化，铺装面积 1.96hm²。措施实施时间：2017 年 6 月。

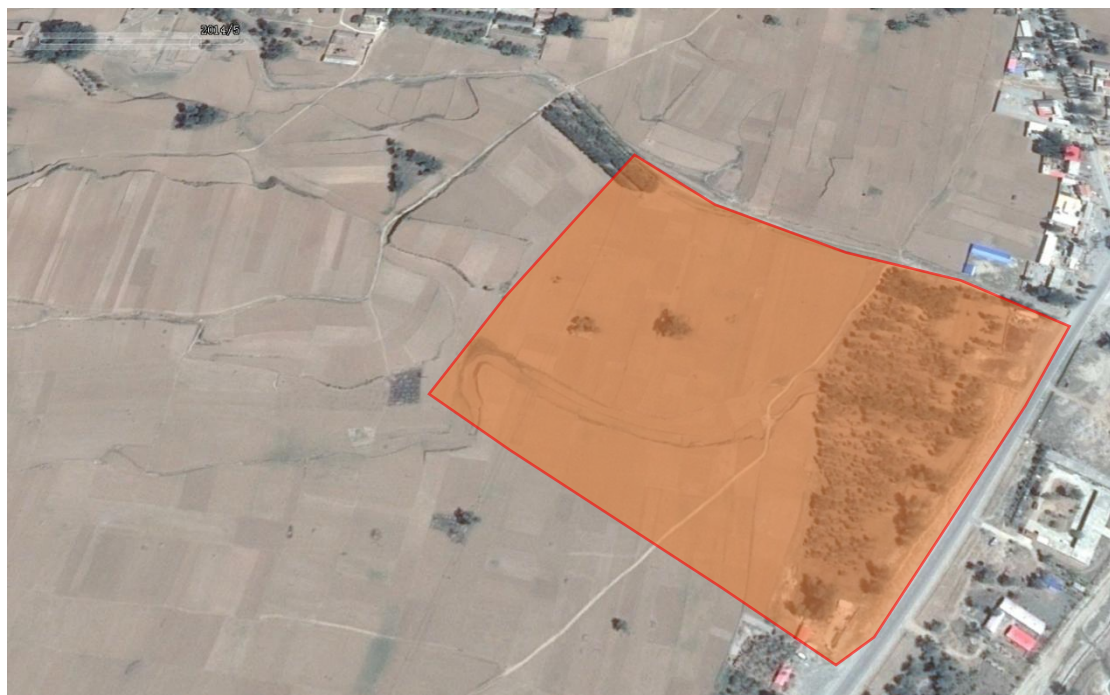
图 5-1 2014 年 5 月遥感影像

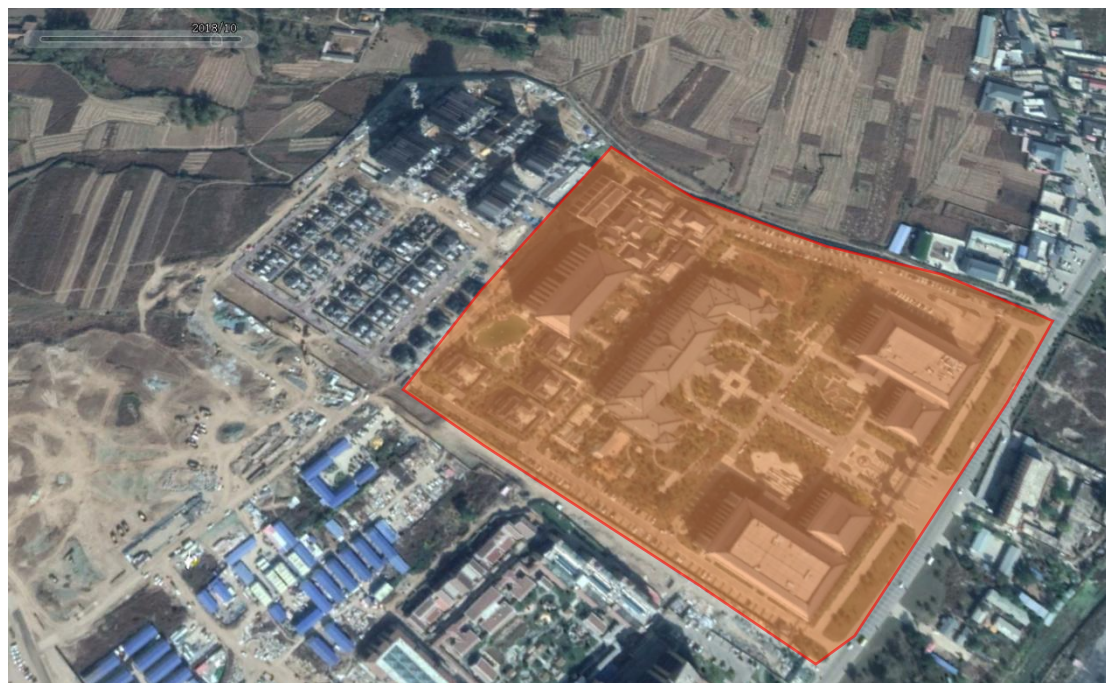
图 5-2 2018 年 10 月遥感影像
